FAVIZSGÁLATI JEGYZŐKÖNYV ÉS SZAKVÉLEMÉNY

Élő fák állapotfelmérése és kezelési javaslata

8196 Litér, Eperfa utca-i Öreg temető

Szakértői ügyszám: SZV /2022/04. sz.

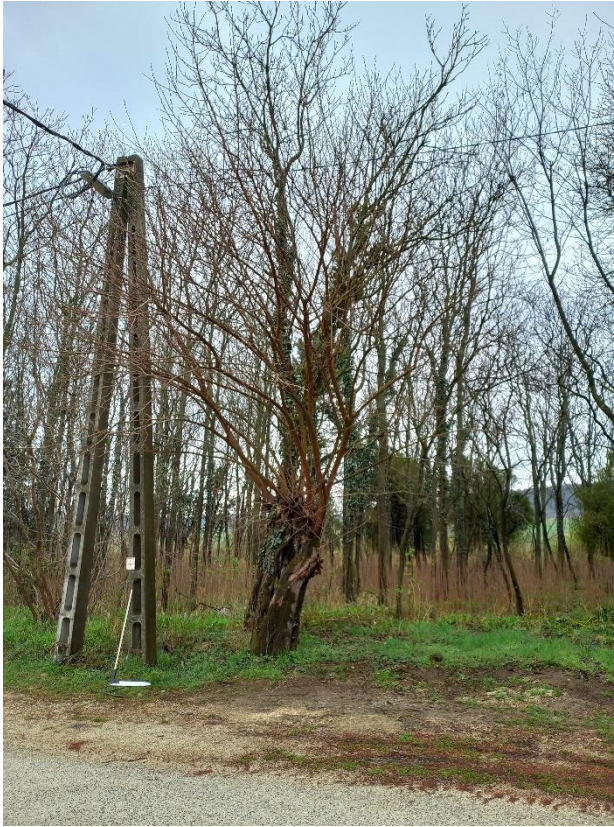
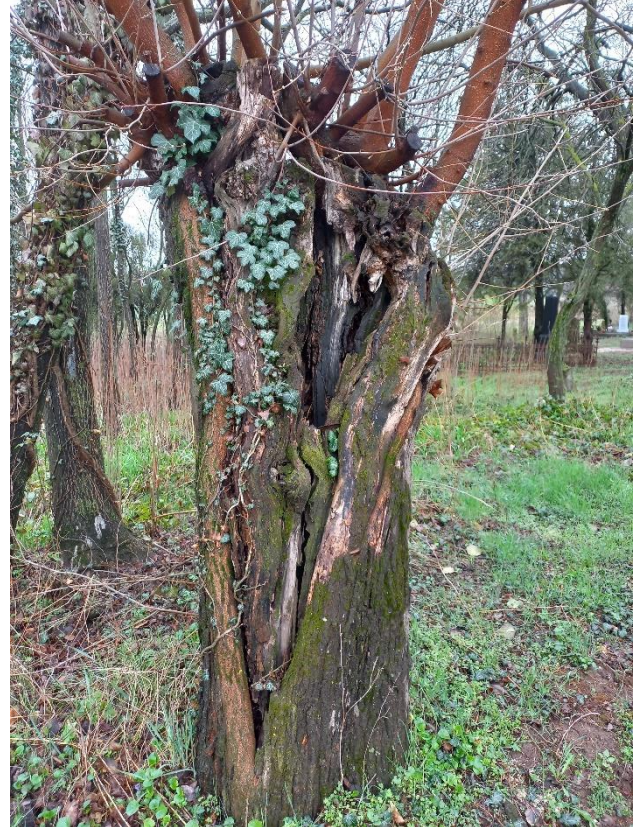
Eperfa 1

A vizsgált fehér eperfa az Eperfa utca és a Diófa utca kereszteződésében van. A fáról általánosságban elmondható, hogy **rossz állapotú, csökkent életképességű.**

Gyökérszerkezet és gyökérnyak állapota: kritikus állapotú

Gyökérszerkezeten és a gyökérnyakon látható erős felszíni károsodás, csekély hibákkal rendelkező termőhelyen. Jellemzőek a gyökérsarjak és gyökérsérülések, illetve a gyökérnyak kéreg-háncs-farész sérülése, gyökérnyaki odvasodás és tősarjak is.

Törzs állapota: kritikus állapotú

A törzs előrehaladottan károsult, elhalt, korhadt (a törzs oly mértékben károsult, hogy statikai vagy tápanyagellátási funkcióját nem képes ellátni). A törzsön megfigyelhető: törzshasadás, kéregfelszakadás, háncs-szójács és gesztkorhadás, törzsodvasodás-szárazodás, törzs sarjak.

Korona és koronaalap állapota: rossz állapotú Erős koronakárosodás (50% felett)

Jellemző rá a terhelt odvas koronaalap, vízszak (dendrotelma), illetve a koronában elszáradt, lehasadt vágások és megújuló hajtások. Közmű (Villanyvezeték) a koronán átfut.

A fa egészségi állapota és életképessége: **Sürgősen lecsereendő** az állapota vagy károkozás veszélye miatt (A károkozás veszélye csak a fa kivágásával kerülhető el).

Végső megállapítás: **Kivágandó fa!**

Kezelése az általános áttekintőben megfogalmazottak szerint! (6.-oldal: 7-9 pontok alapján)

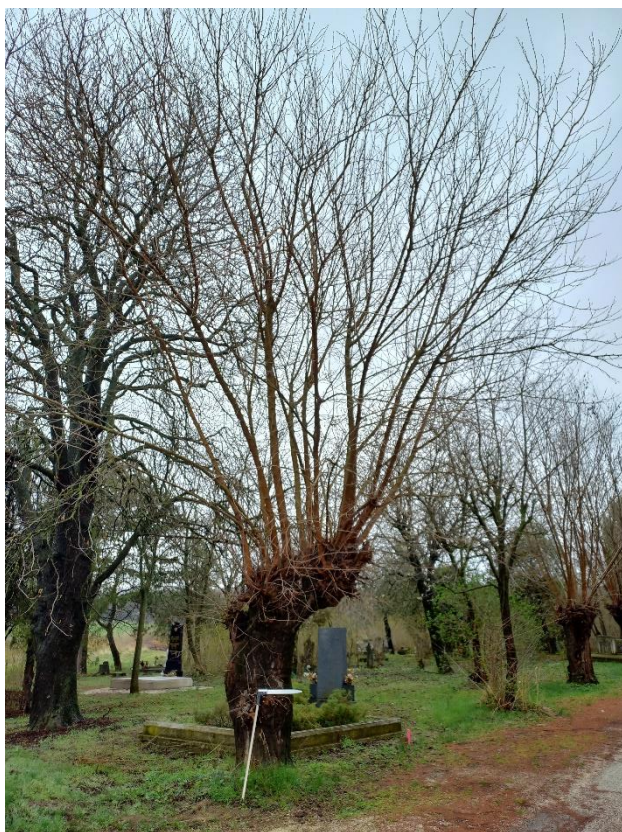
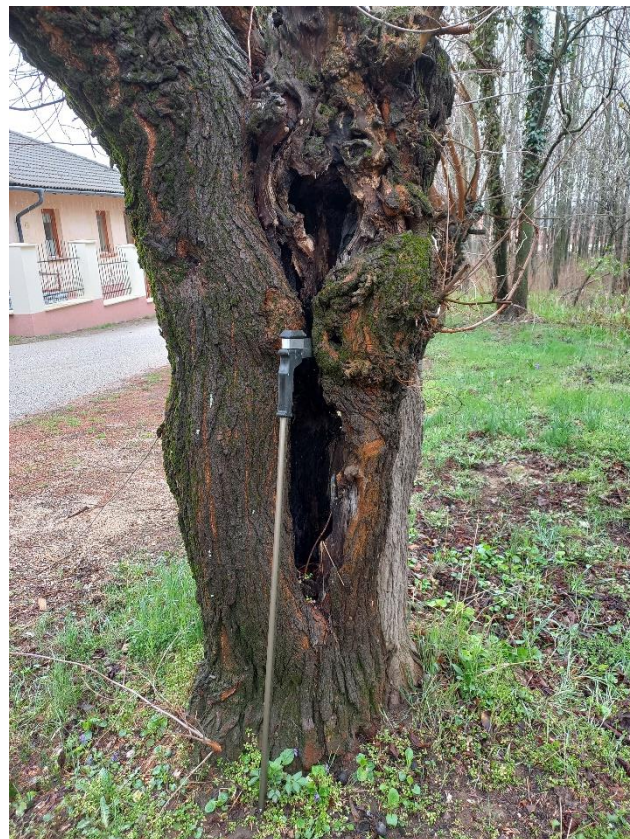
Eperfa 2

A vizsgált fehér eperfa az Eperfa utca és a Diófa utca kereszteződésében van. A fáról általánosságban elmondható, hogy **rossz állapotú, csökkent életképességű.**

Gyökérzet és gyökérnyak állapota: kritikus állapotú

Gyökérzetben és a gyökérnyakon látható erős felszíni károsodás, csekély hibákkal rendelkező termőhelyen. Jellemzőek a gyökérsarjak és gyökérszerűlések, illetve a gyökérnyak kéreg-háncs-farész sérülése, gyökérnyaki odvasodás és tősarjak is.

Törzs állapota: rossz állapotú

A törzs előrehaladottan károsult, elhalt, korhadt (a törzs oly mértékben károsult, hogy statikai vagy tápanyagellátási funkcióját nem képes ellátni). A törzsön megfigyelhető: nyílt törzshasadás, kéregfelszakadás, háncs-szíjács és gesztkorhadás, törzsodvasodás-szárazodu, törzs sarjak. A törzsön júdásfüle gomba és egyéb farontó gombák jelei mutatkoznak, amik szintén a rossz állapotra utalnak.

Korona és koronaalap állapota: rossz állapotú Erős koronakárosodás (50% felett)

Jellemző rá a terhelt odvas koronaalap, vízszak (dendrotelma), illetve a koronában elszáradt, lehasadt vázágak és megújuló hajtások. Közmű (Villanyvezeték) a koronán átfut.

A fa egészségi állapota és életképessége: **Sürgősen lecsereendő** az állapota vagy károkozás veszélye miatt (A károkozás veszélye csak a fa kivágásával kerülhető el).

Végső megállapítás: **Kivágandó fa!**

Kezelése az általános áttekintőben megfogalmazottak szerint! (6.-oldal: 7-9 pontok alapján)

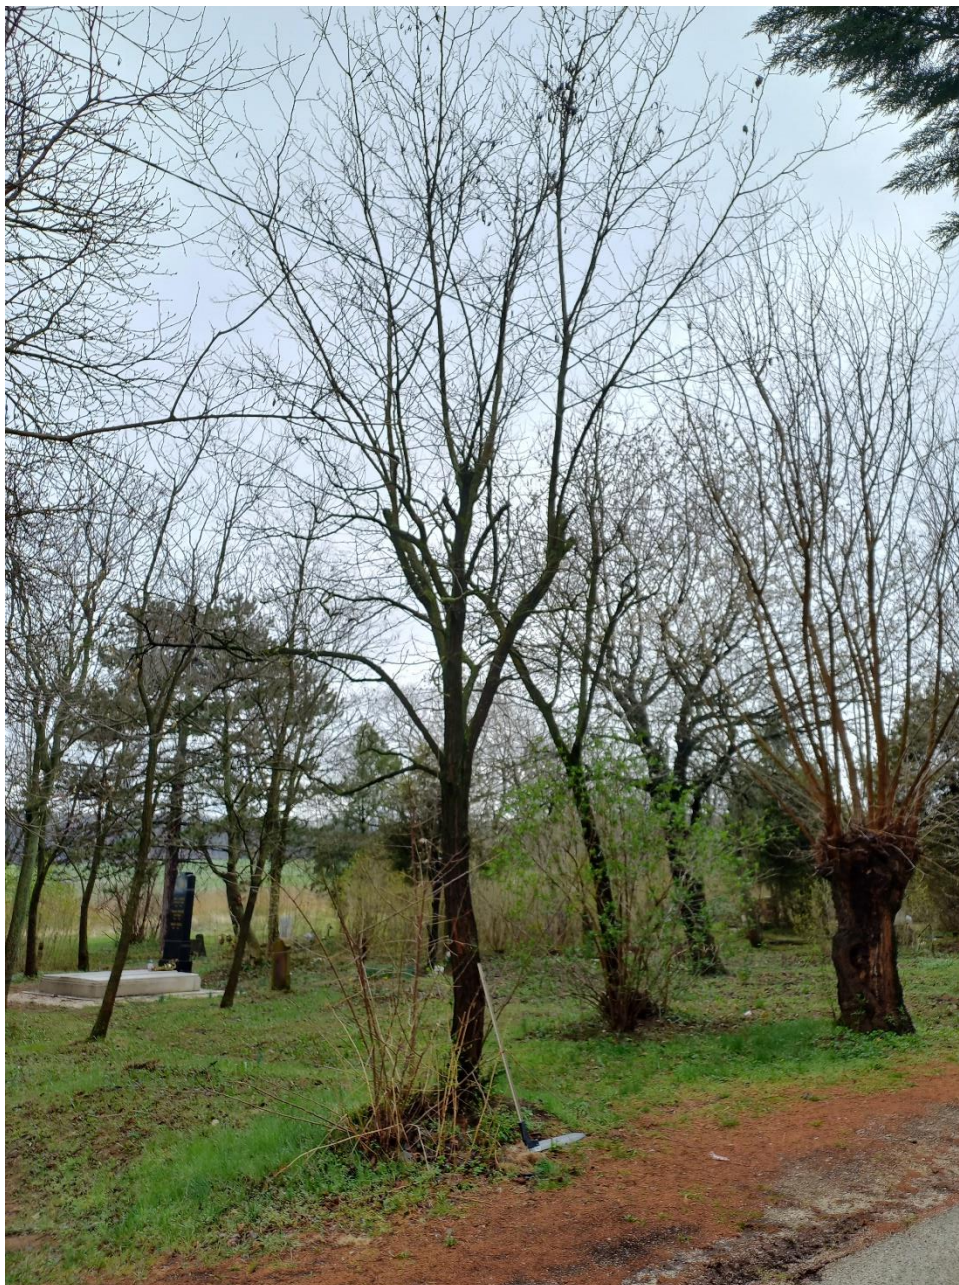
Eperfa 3

A vizsgált fehér akác az eperfasorban valószínűleg sarjról kelt. A fáról általánosságban elmondható, hogy **közepes állapotú**.

Gyökérzet és gyökérnyak állapota: A gyökérzet és/vagy a gyökérnyakon látható kisebb károsodások (sebek és korhadások), csekély hibákkal rendelkező termőhelyen

Jellemzőek a tő- és gyökérsarjak.

Törzs állapota: közepes állapotú

A törzs egyértelmű károsodása (néhány felszíni seb és károsodási helyek). A törzsön megfigyelhető: törzs sarjak.

Korona és koronaalap állapota: közepes állapotú A lombveszteség 11-25% közötti.

Jellemző rá a koronában elszáradt, lehasadt vázágak és megújuló hajtások. Csonkolt. A koronán vezeték fut át. Közmű (Villanyvezeték) a koronán átfut.

A fa egészségi állapota és életképessége: **Egy évtizeden belül lecserélendő.**

Végső megállapítás: Egy évtizeden belül lecserélendő fa! Jelen állapotában veszélyt jelenthet, de kezeléssel még megmenthető! Jelen esetben nem értékes fafaj, állapotából és fasori szerepéből kifolyólag kivágható.

Kezelése az általános áttekintőben megfogalmazottak szerint! (5.-oldal: 1-6 pontok alapján)

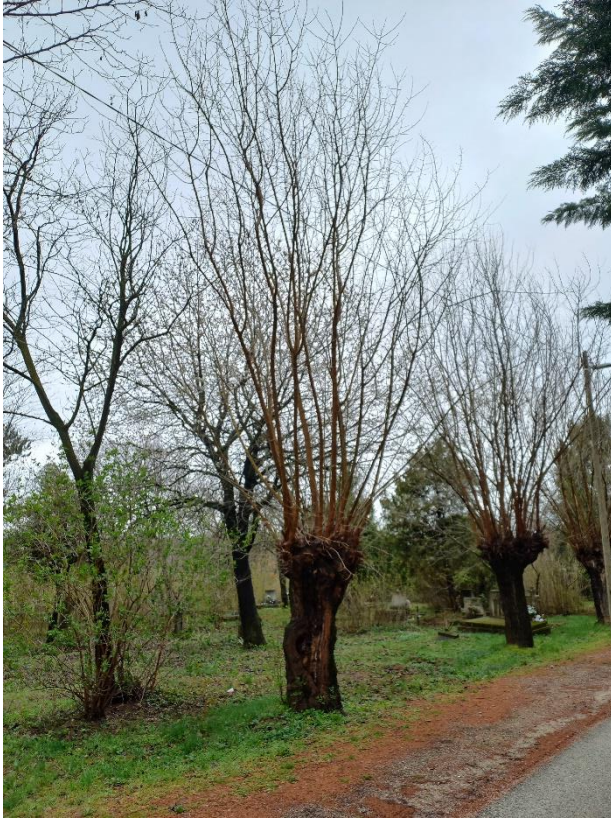
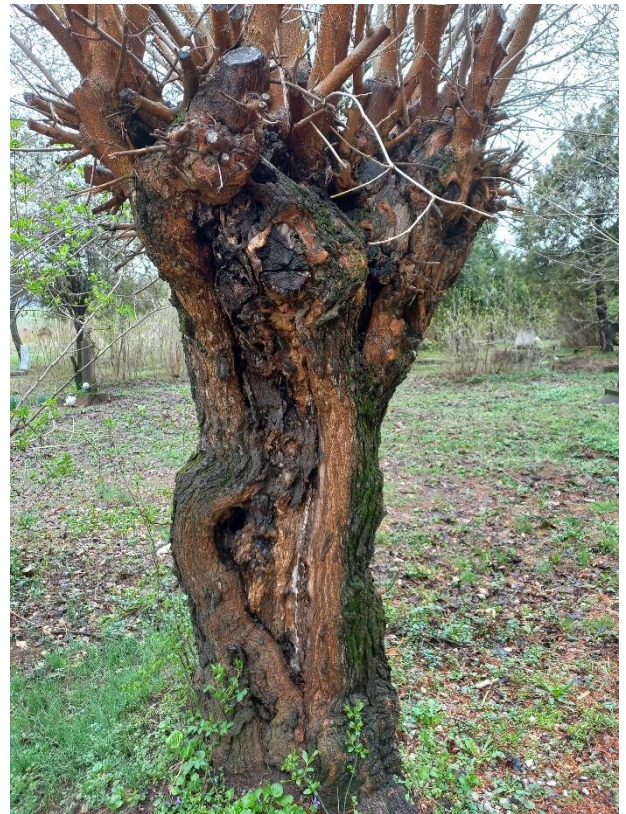
Eperfa 4

A vizsgált fehér eperfa a fasor részét képezi. A fáról általánosságban elmondható, hogy **rossz állapotú, csökkent életképességű**.

Gyökérzet és gyökérnyak állapota: kritikus állapotú

Gyökérzetben és a gyökérnyakon látható erős felszíni károsodás, csekély hibákkal rendelkező termőhelyen. Jellemzőek a gyökérsarjak, illetve a gyökérnyak kéreg-háncs-farész sérülése, gyökérnyaki odvasodás és tősarjak is.

Törzs állapota: rossz állapotú

A törzs előrehaladottan károsult, elhalt, korhadt (a törzs oly mértékben károsult, hogy statikai vagy tápanyagellátási funkcióját nem képes ellátni). A törzsön megfigyelhető: nyílt törzshasadás, kéregfelszakadás, háncs-szíjács és gesztkorhadás, törzsodvasodás-szárazodu, törzs sarjak.

Korona és koronaalap állapota: rossz állapotú Erős koronakárosodás (50% felett)

Jellemző rá a terhelt odvas koronaalap, vízszak (dendrotelma), illetve a koronában elszáradt, lehasadt vázágak és megújuló hajtások. Közmű (Villanyvezeték) a koronán átfut.

A fa egészségi állapota és életképessége: **Sürgősen lecseréltendő** az állapota vagy károkozás veszélye miatt (A károkozás veszélye csak a fa kivágásával kerülhető el).

Végső megállapítás: **Kivágandó fa!**

Kezelése az általános áttekintőben megfogalmazottak szerint! (6.-oldal: 7-9 pontok alapján)

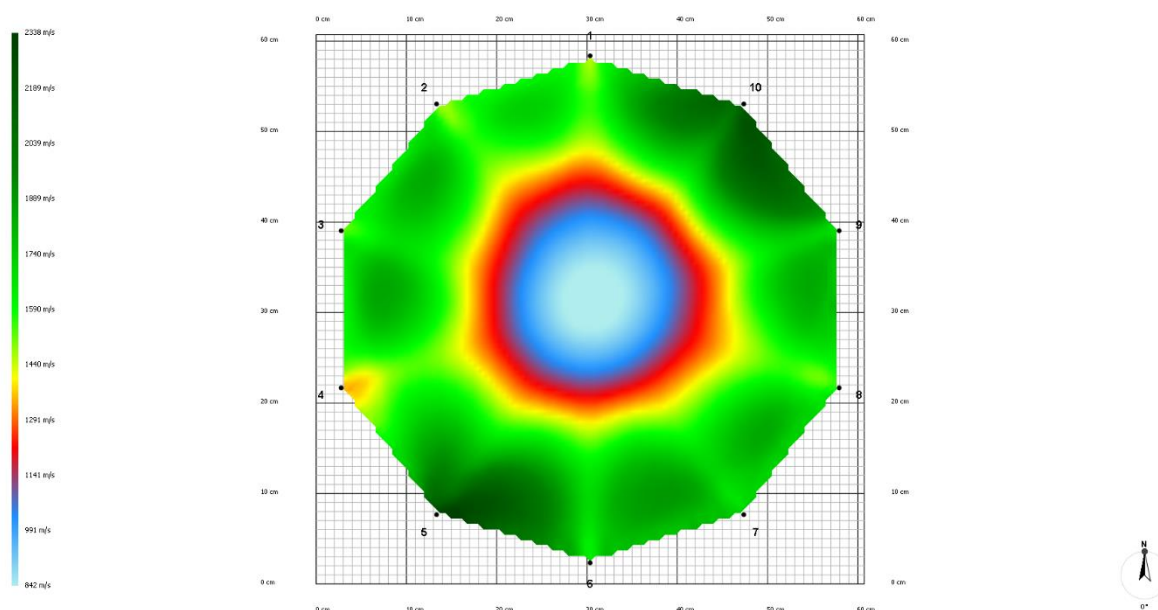
Tomogram kép 20 cm-en, Korhadt terület aránya: **29%**, Biztonsági faktor: **977 %-Alacsony kockázat**

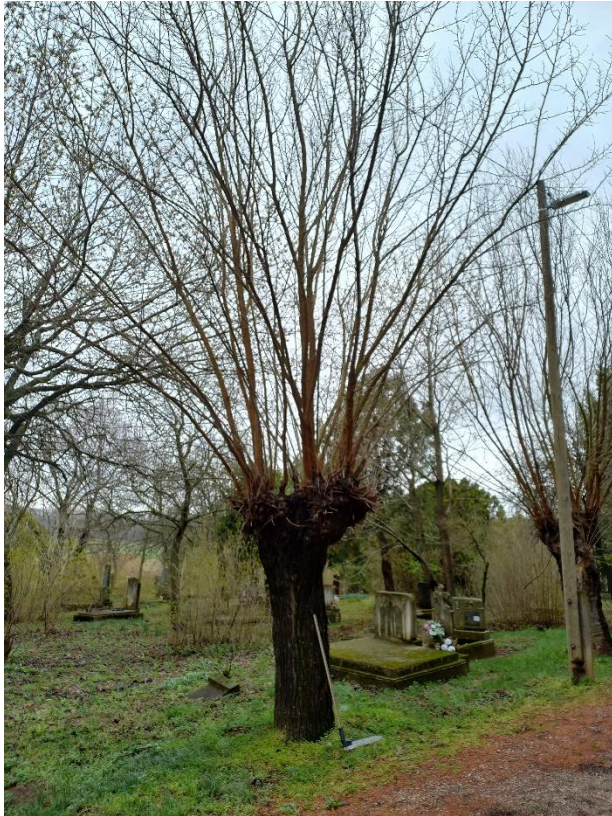
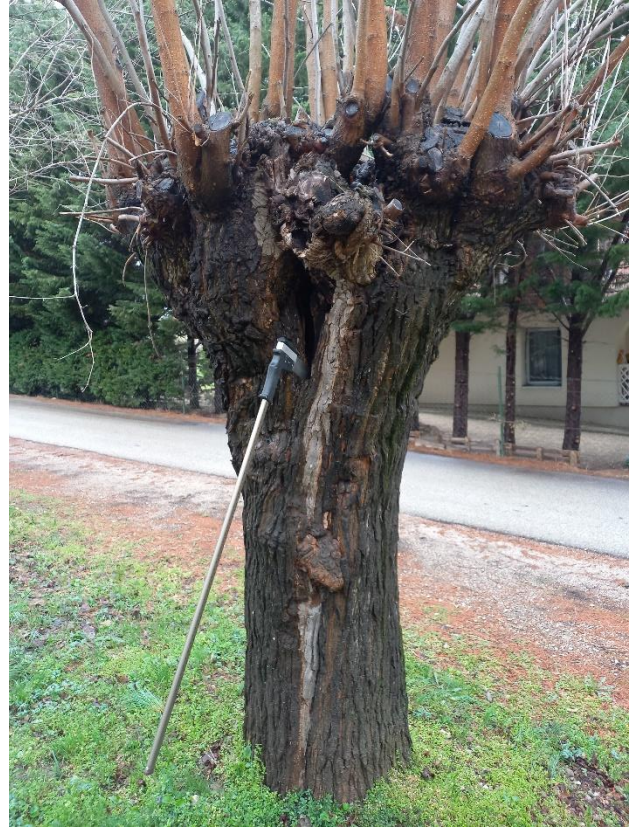
Eperfa 5

Gyökérszet és gyökérnyak állapota: közepes állapotú

Végső megállapítás: Egy évtizeden belül lecsereendő fa! Jelen állapotában veszélyt jelenthet, de kezeléssel még megmenthető!

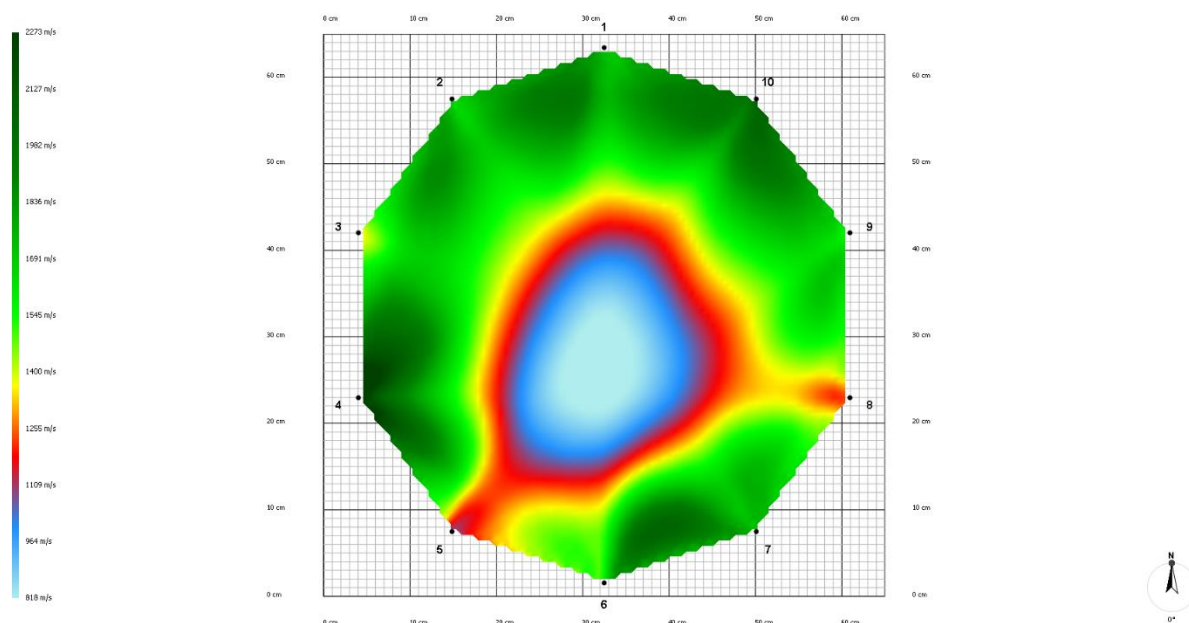
Tomogram kép 26 cm-en, Korhadt terület aránya: **35%**, Biztonsági faktor: **1282 %-Alacsony kockázat**

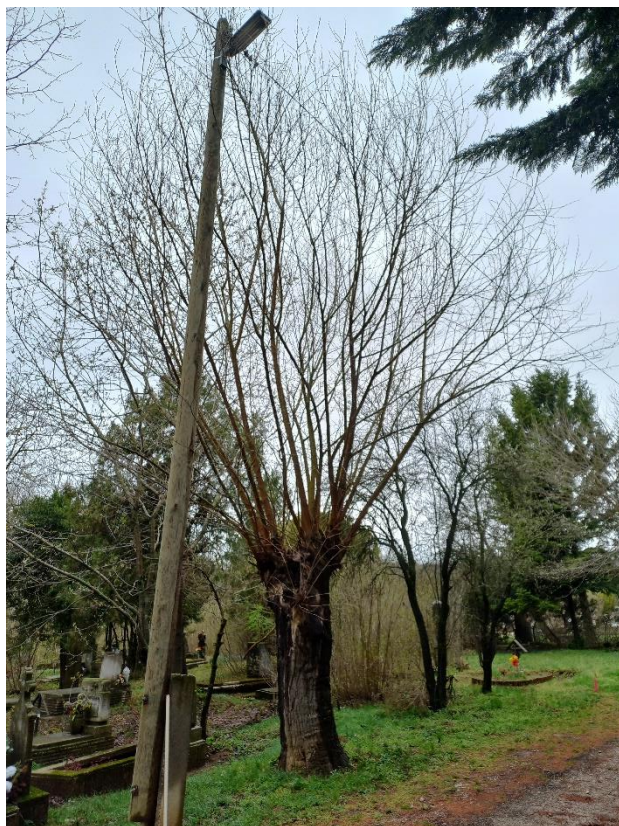
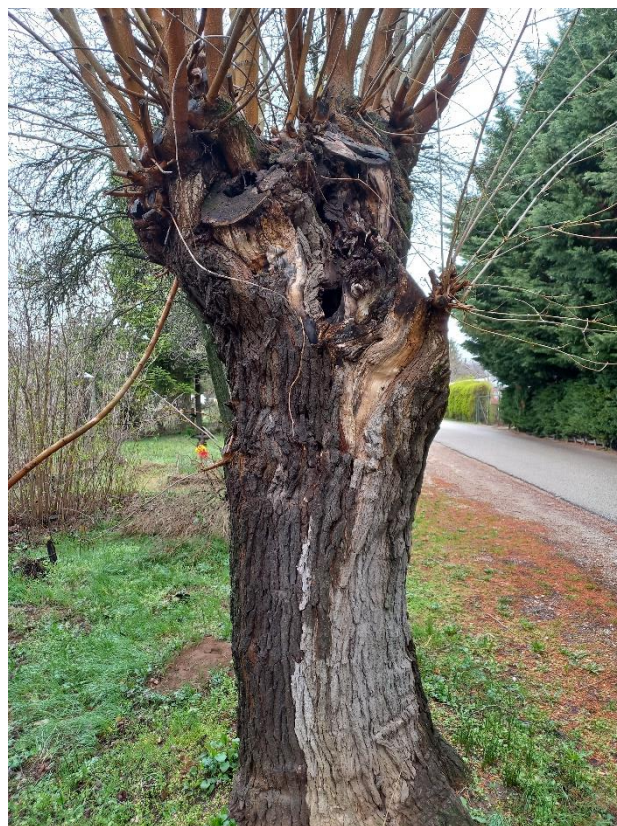
Eperfa 6

Végső megállapítás: Egy évtizeden belül lecsereendő fa! Jelen állapotában veszélyt jelenthet, de kezeléssel még megmenthető!

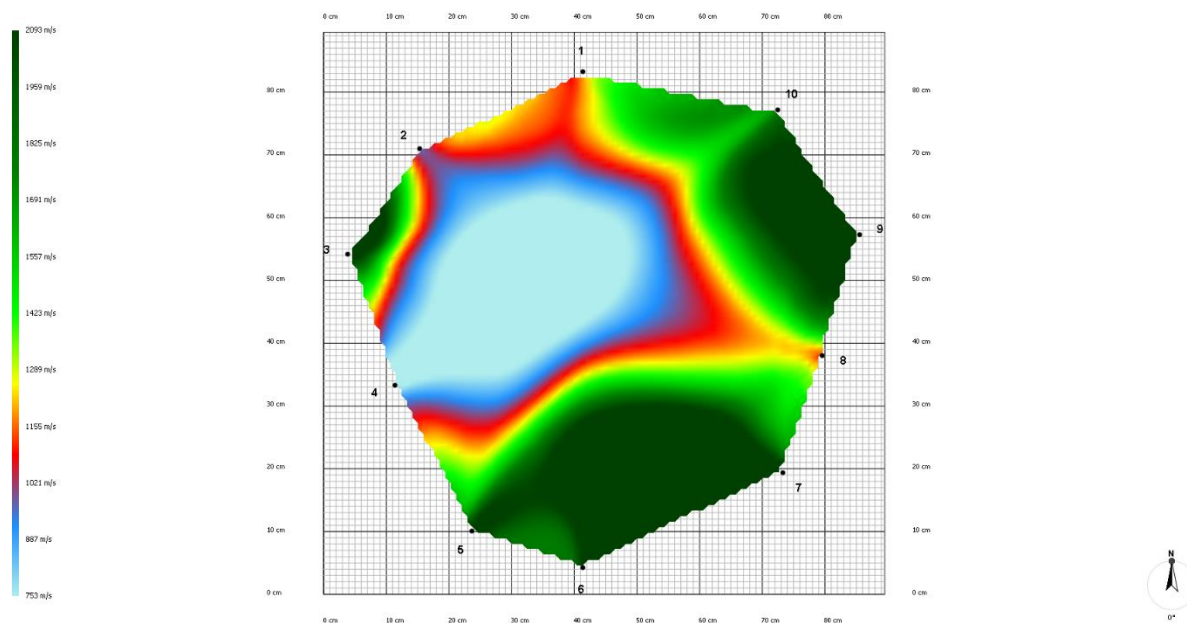
Tomogram kép 25 cm-en, Korhadt terület aránya: **49%**, Biztonsági faktor: **1009 %-Alacsony kockázat**

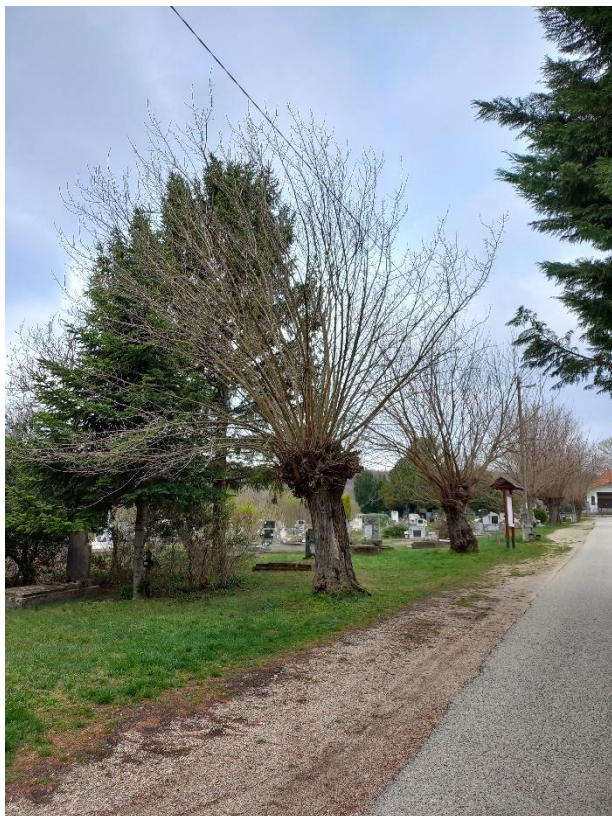
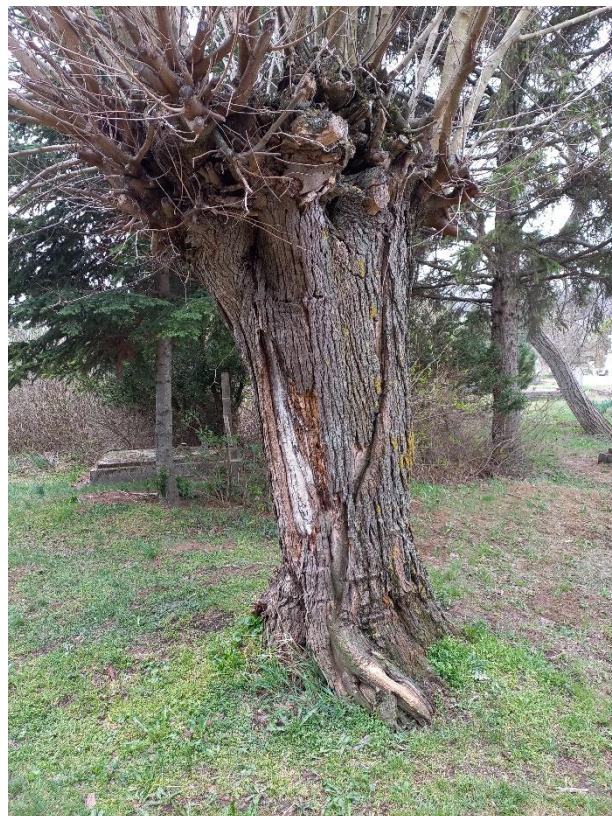
Eperfa 7

Végső megállapítás: **Kivágandó!**

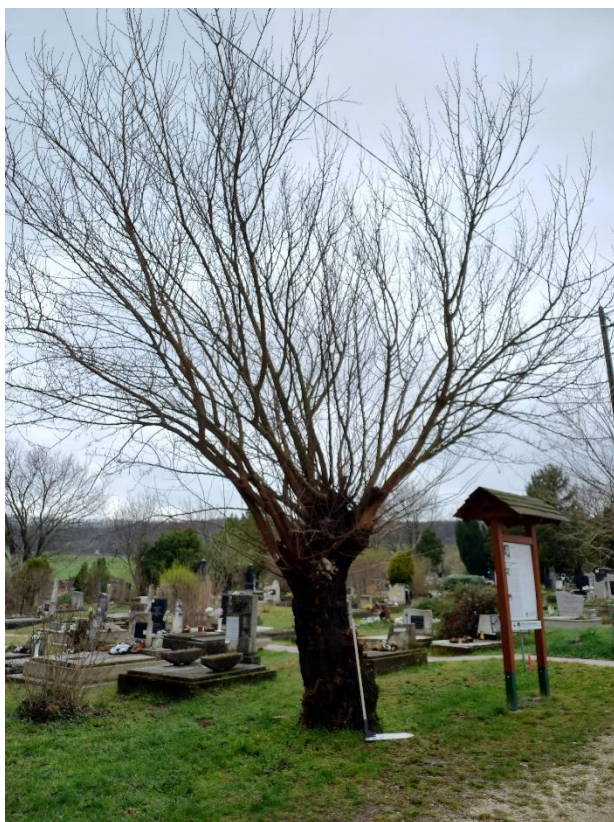
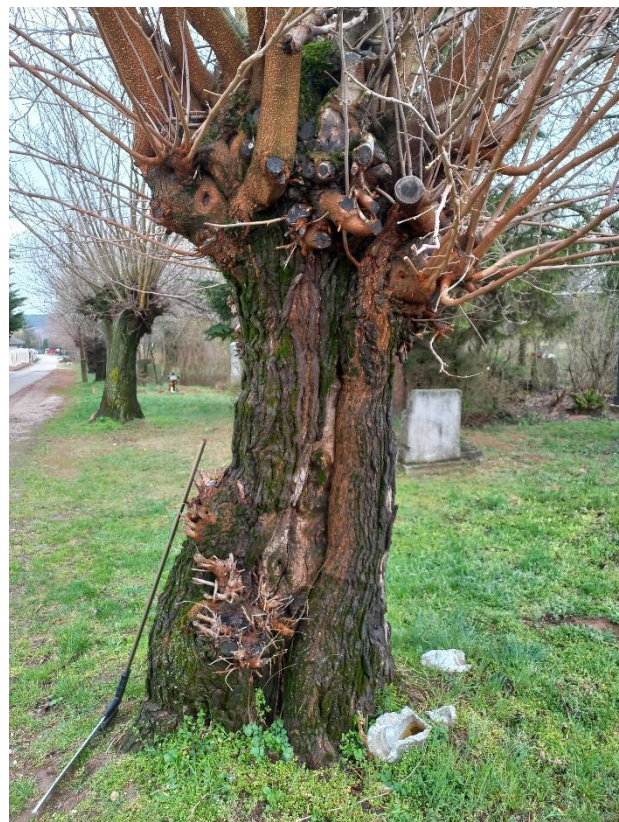
Eperfa 8

Végső megállapítás: Kivágandó- lecsereendő fa! Jelen állapotában veszélyt jelenthet, de kezeléssel és rendszeres megfigyeléssel még 5 évig megtartható!

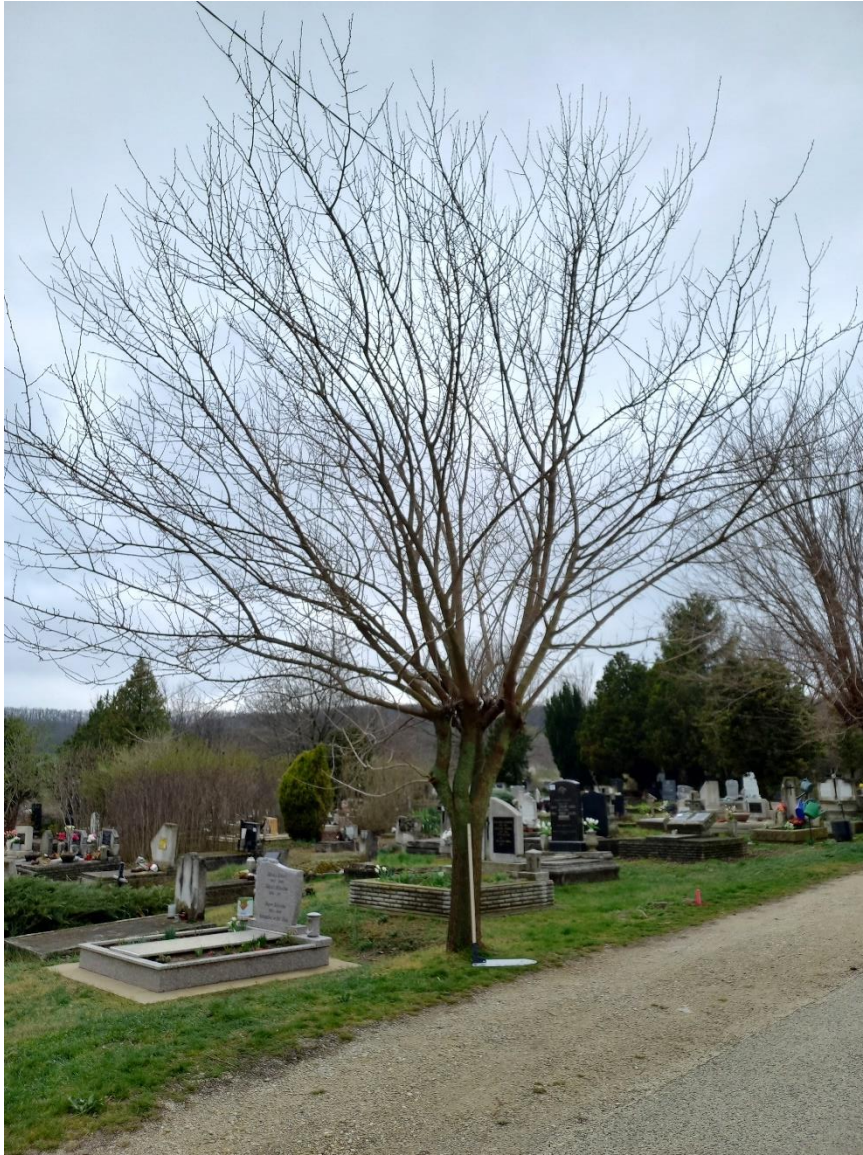
Eperfa 9

Végső megállapítás: **Egészséges! Megtartandó fa! Beavatkozást igényel.**

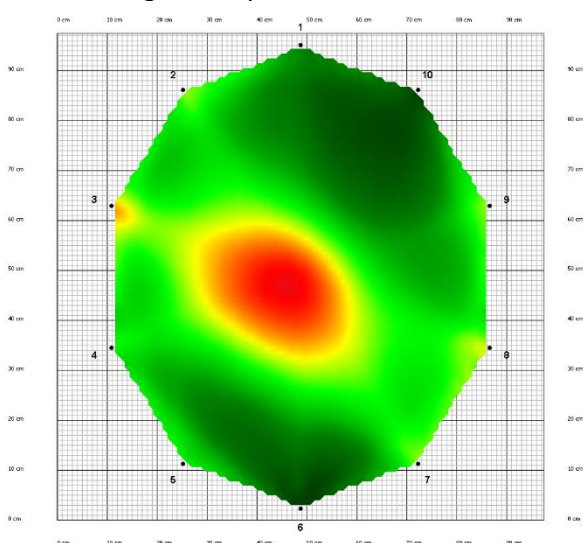
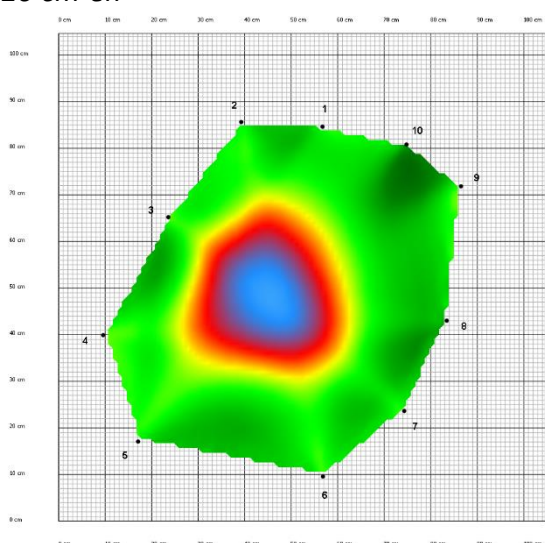
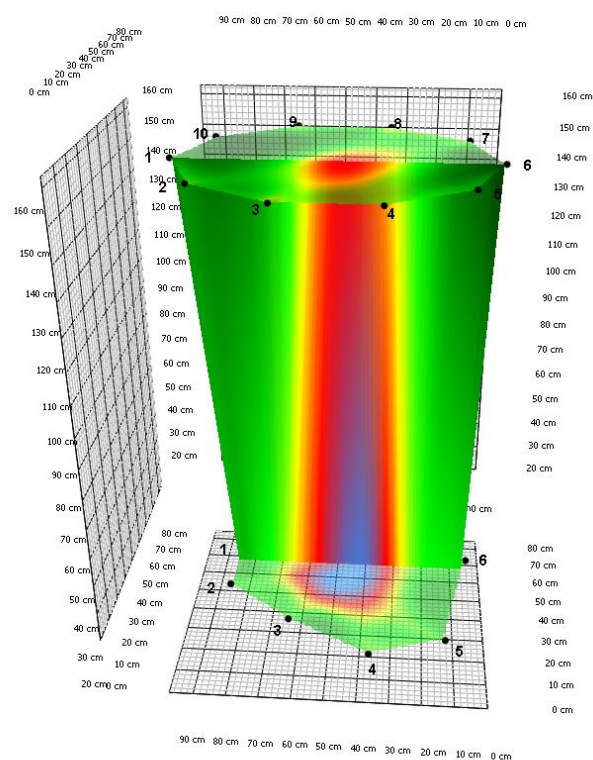
Tomogram kép 20 cm-en, Korhadt terület aránya: **25%**, Biztonsági faktor: **2037%**-**Alacsony kockázat**

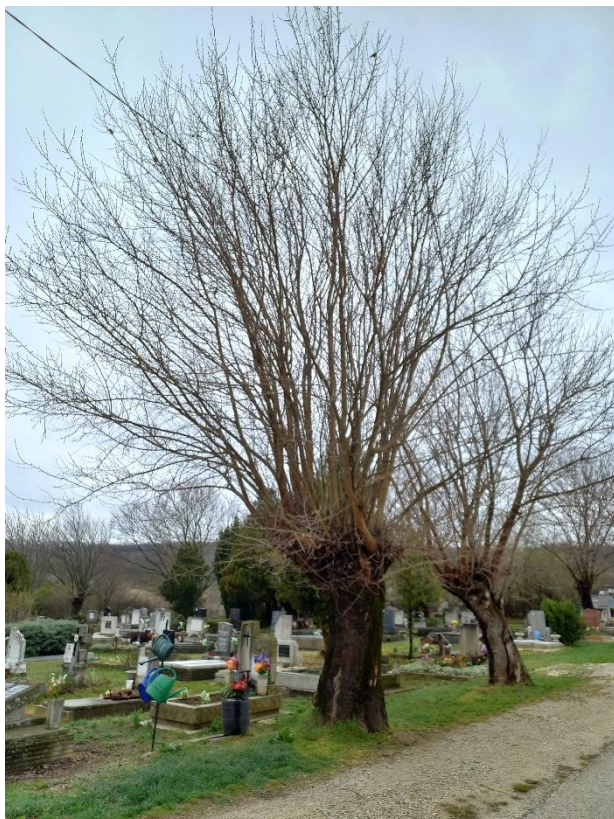
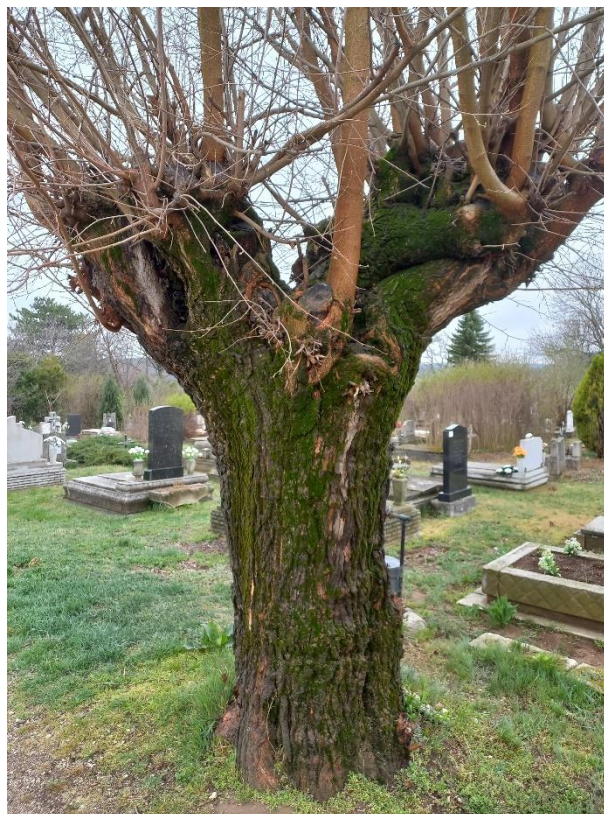
Eperfa 10

Végső megállapítás: Egy évtizeden belül lecserélendő fa! Jelen állapotában veszélyt jelenthet, de kezeléssel még megmenthető!

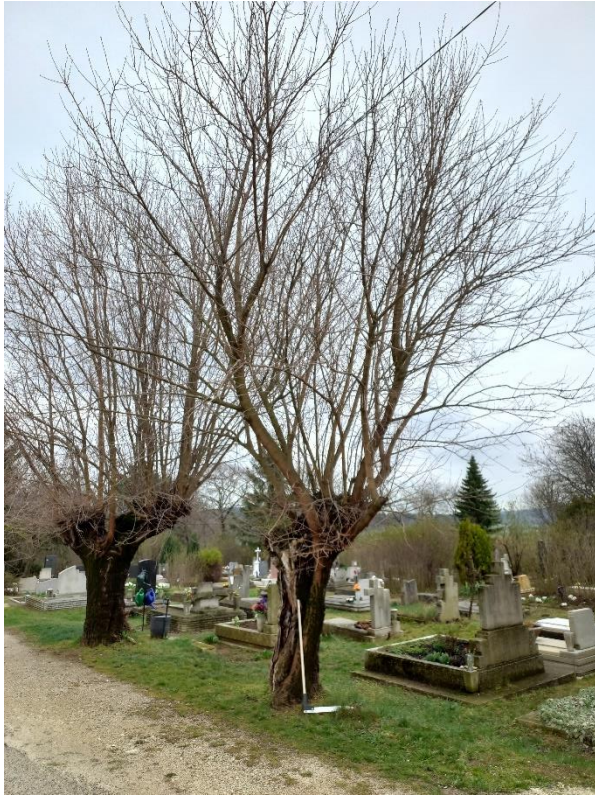
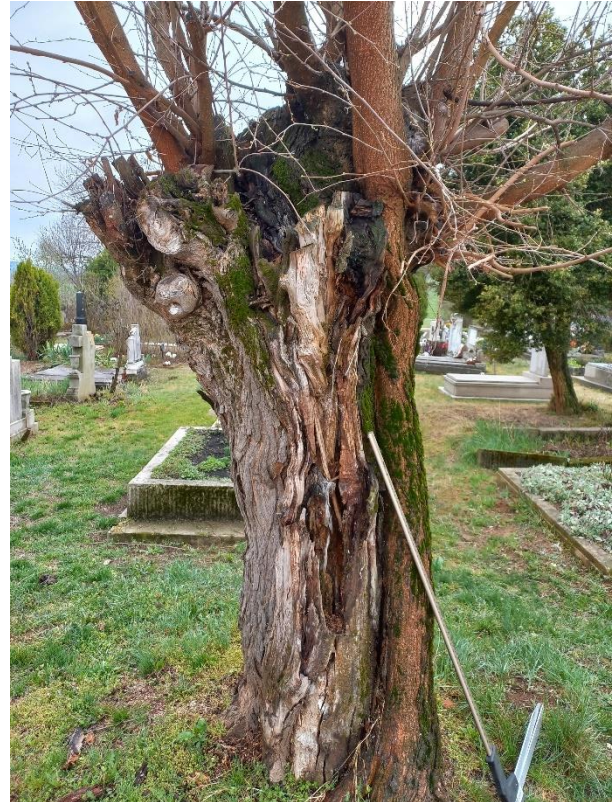
Eperfa 11

Végső megállapítás: **Kivágandó fa!**

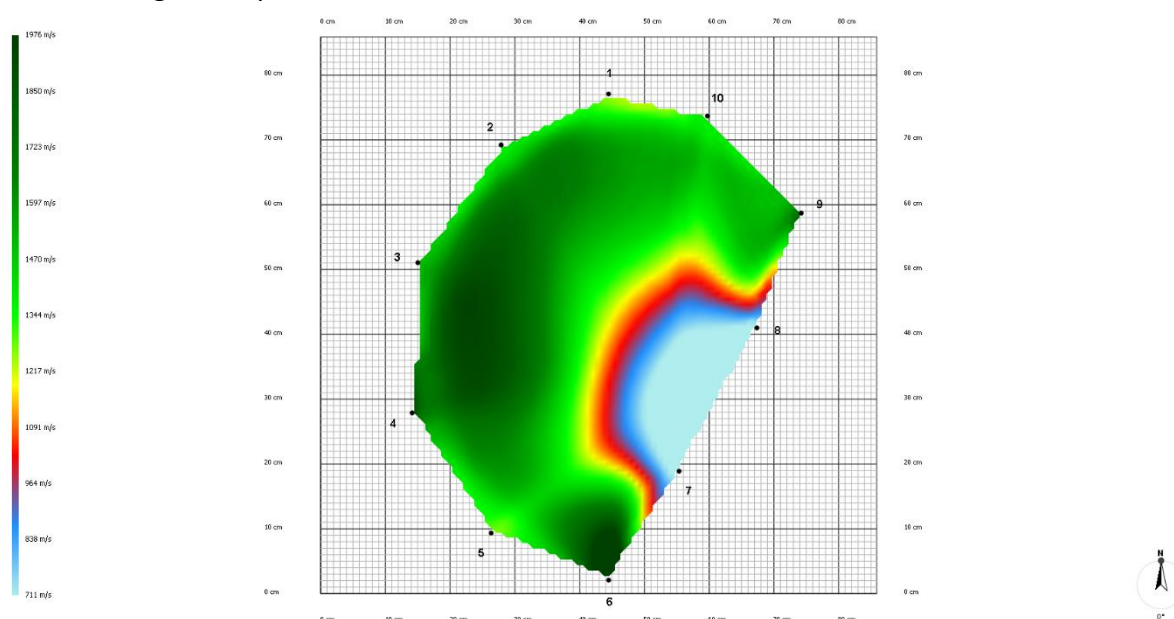
Tomogram kép 26 cm-en, Korhadt terület aránya: **21%**, Biztonsági faktor: **715 %-Alacsony kockázat**

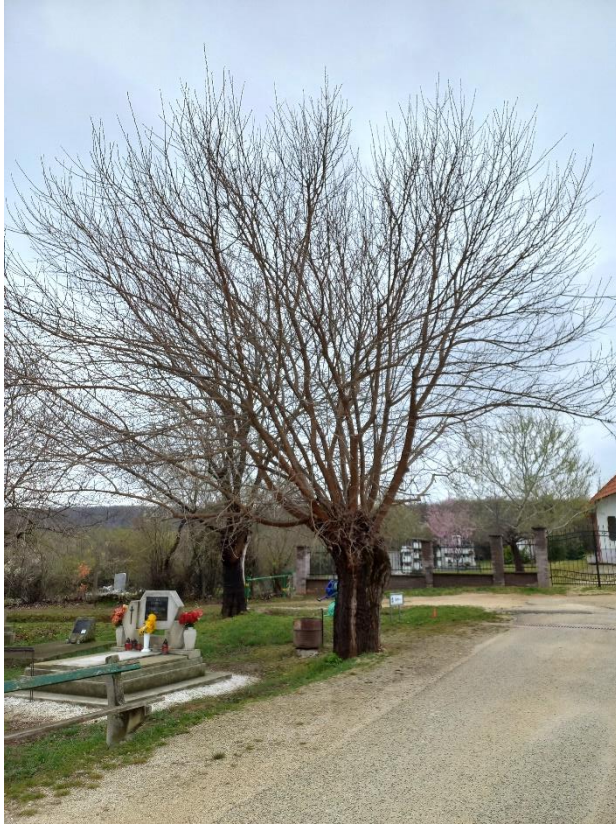
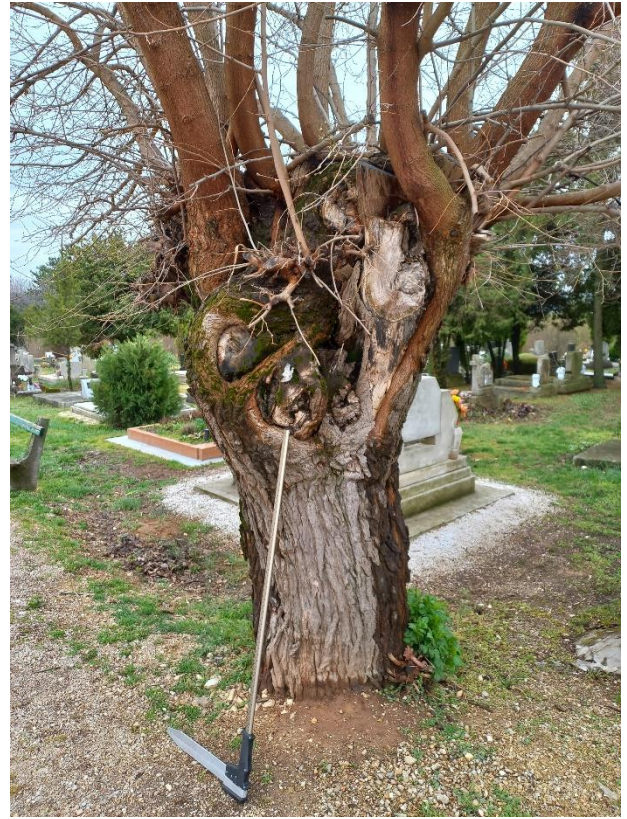
Eperfa 12

Végső megállapítás: Egy évtizeden belül lecserélendő fa! Jelen állapotában veszélyt jelenthet, de kezeléssel még megmenthető!

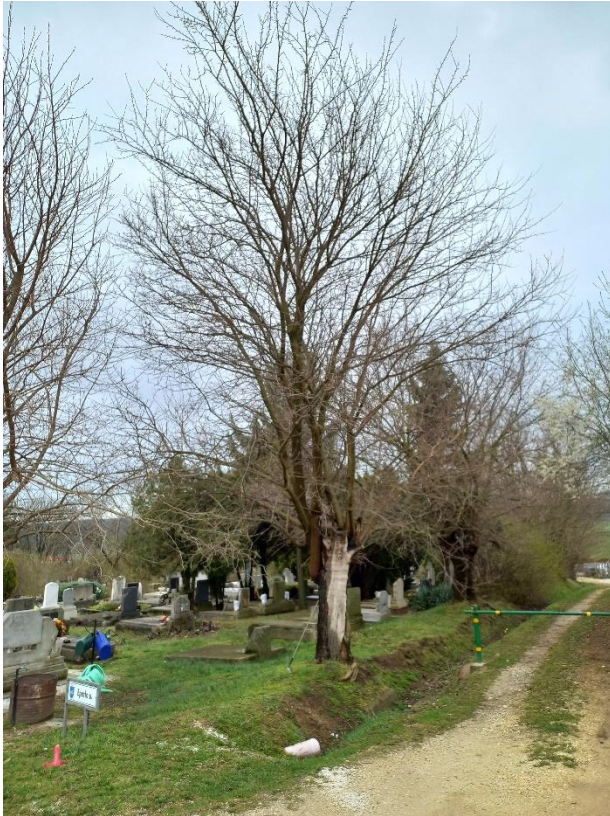
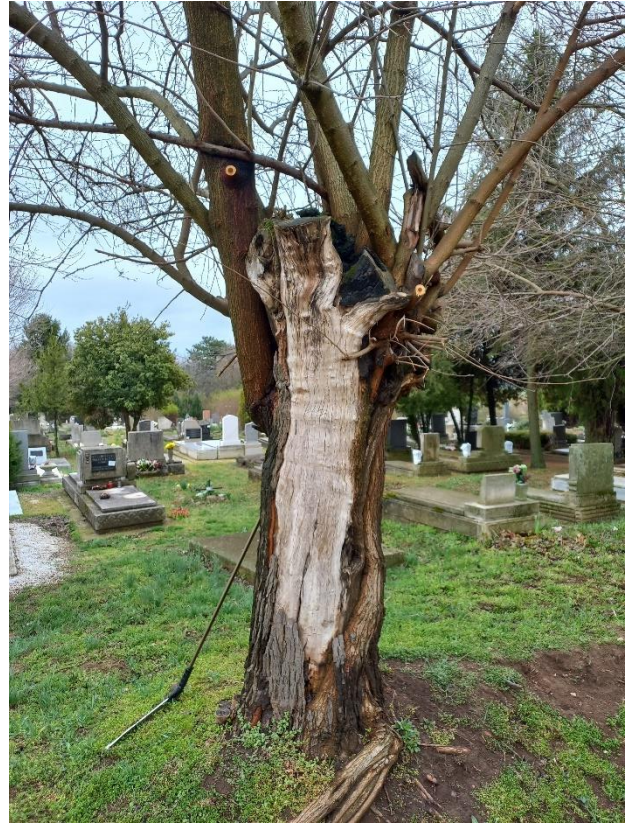
Eperfa 13

A gyökérszet erős, legalább 50%-os károsodása, nagyon rossz feltételekkel rendelkező termőhelyen. Jellemző a gyökérnyak kéreg-háncs-farész sérülése, elhalása, gyökérnyaki odvasodás és tősarjak, felszínre került, sérült gyökerek.

Végső megállapítás: **Kivágandó fa!**

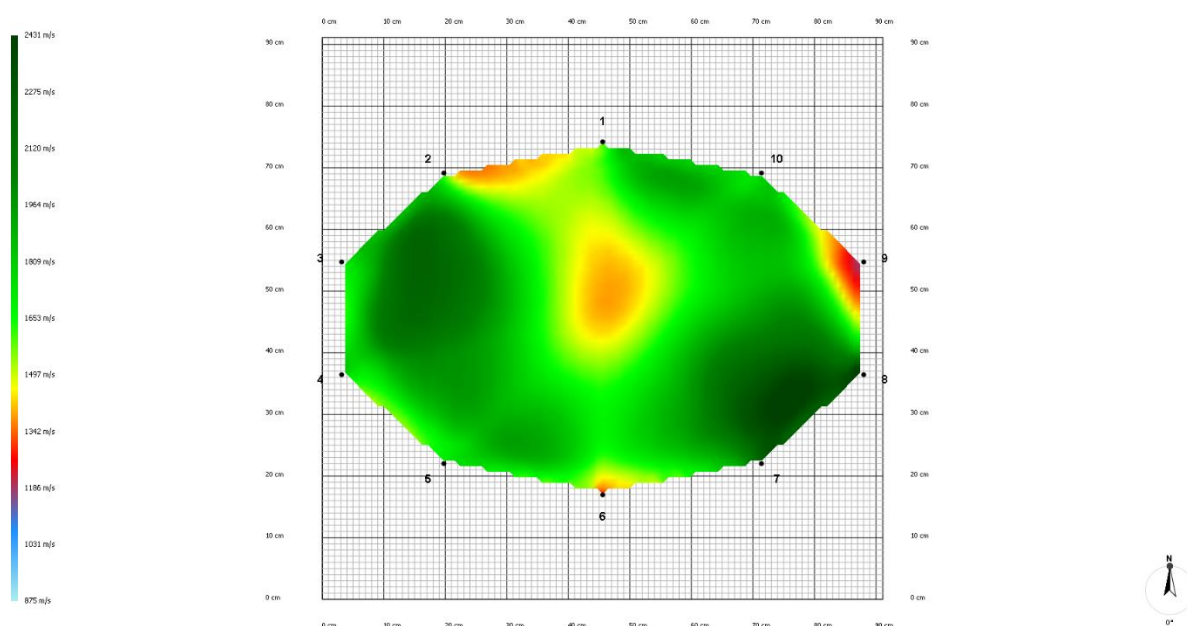
Tomogram kép 15 cm-en, Korhadrt terület aránya: **7%**, Biztonsági faktor: **1108 %-Alacsony kockázat**

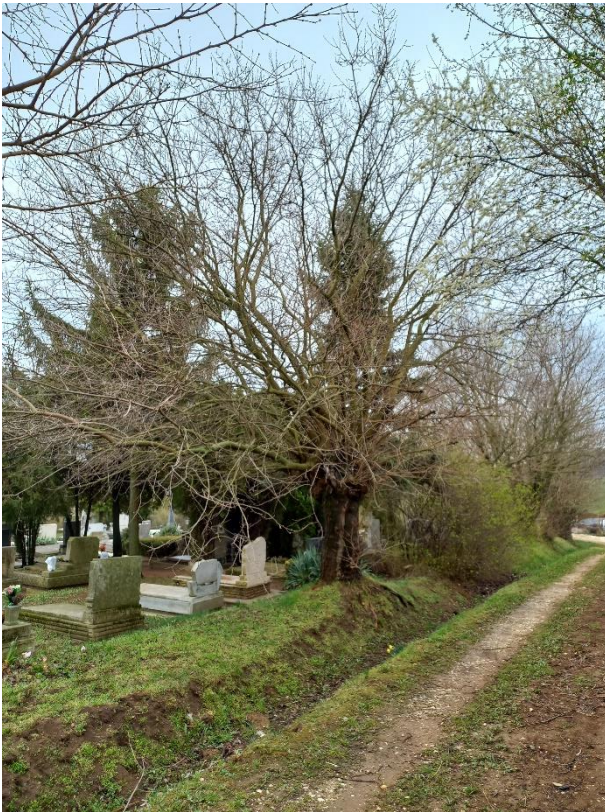
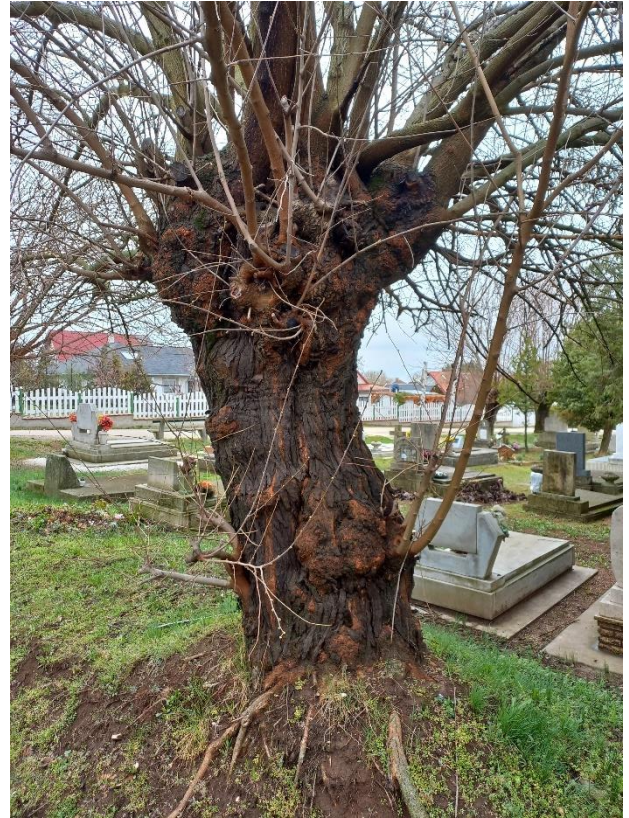
Eperfa 14

Végső megállapítás: Egy évtizeden belül lecsereendő fa! Jelen állapotában veszélyt jelenthet, de kezeléssel még megmenthető!

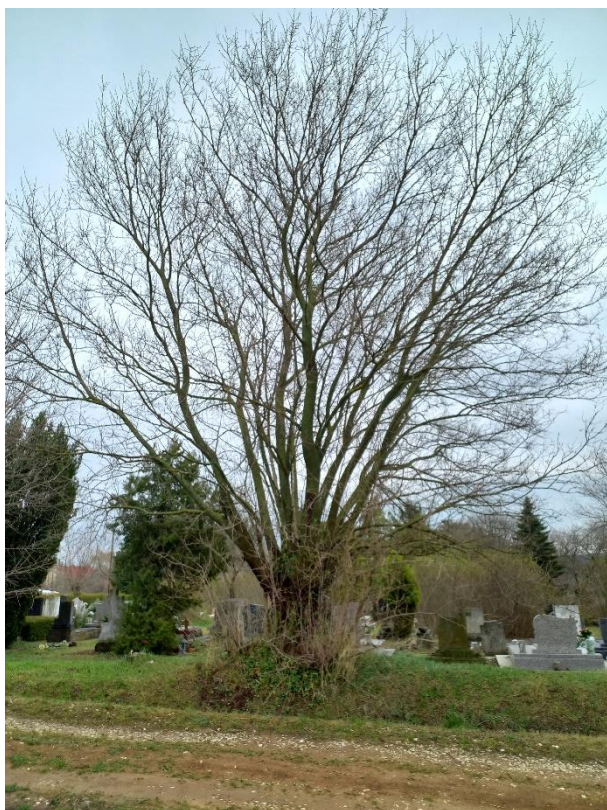
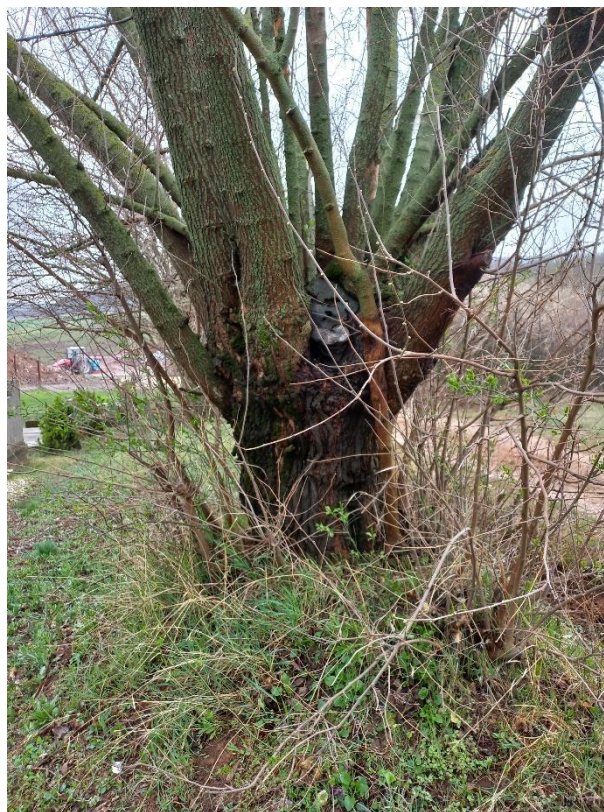
Eperfa 15

Végső megállapítás: Egy évtizeden belül lecserélendő fa! Jelen állapotában veszélyt jelenthet, de kezeléssel még megmenthető!

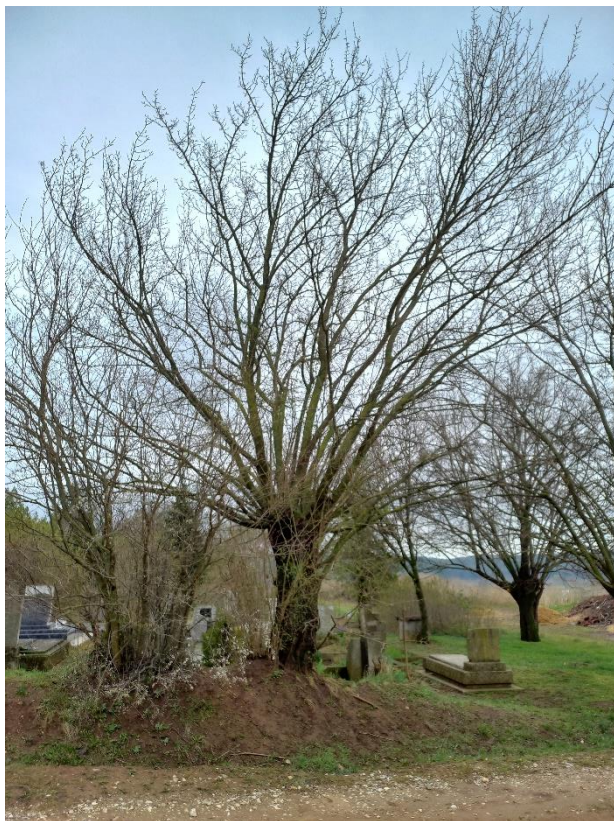
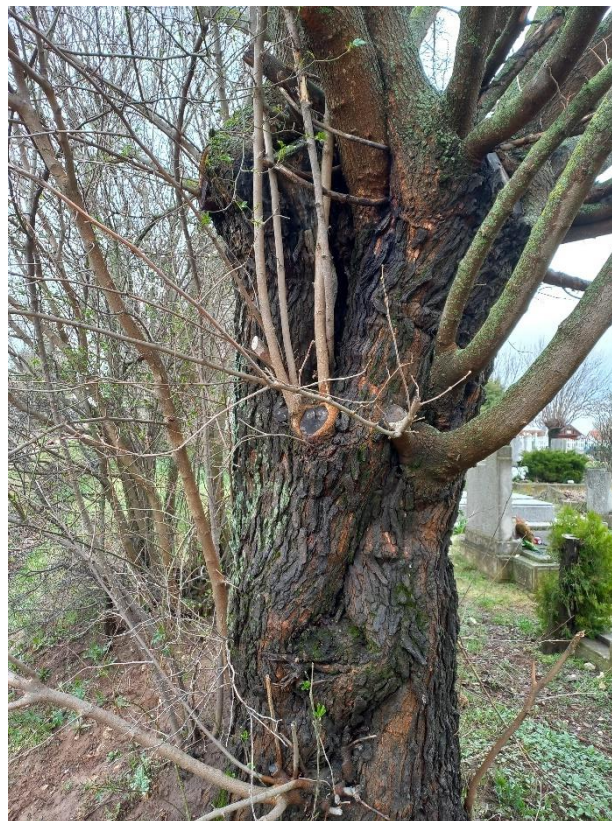
Eperfa 16

Végső megállapítás: Egy évtizeden belül lecserélendő fa! Jelen állapotában veszélyt jelenthet, de kezeléssel még megmenthető!
