Litér Község Önkormányzata
8196 Litér, Álmos u. 37.

**Litér belterületi csapadékvíz
elvezetésének fejlesztése**

KDOP-4.1.1./E-11

**MEGVALÓSÍTHATÓSÁGI
DOKUMENTÁCIÓ
A TERÜLETI VÍZGAZDÁLKODÁSI
TANÁCS RÉSZÉRE**

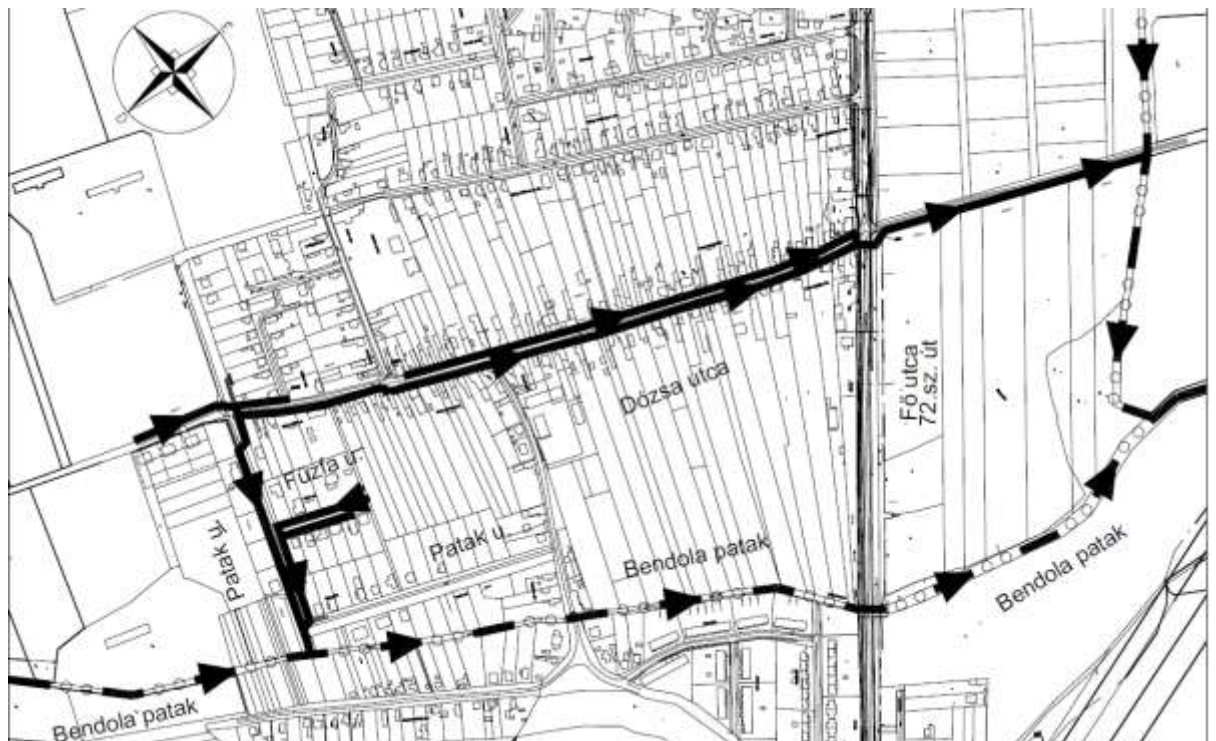
2. ábra: Projekterület

A beruházással érintett terület: Dózsa György u – Patak u. – Fűzfa u. – Fő u. – Erőműi u. - Magtár u. (lásd részletes helyszínrajz)

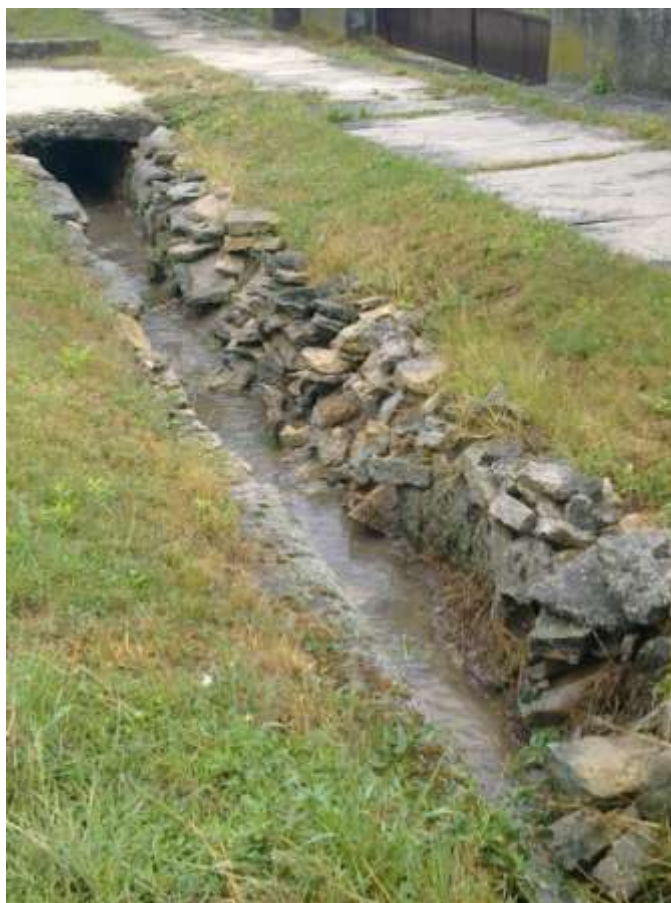
8. ábra: A Dózsa György utcában az eredetileg szárazon rakott terméskővel burkolt árok néhány helyen már javított, a többi helyen erősen deformálódott, bedőlt

Van olyan szakasz, ahol az eredetileg szárazon rakott terméskővel burkolt árok néhány helyen már javított, a többi helyen erősen deformálódott, bedőlt. Több szakaszban 246 m-en zárt csatorna épült. Ezek átmérője és minősége nem felel meg a biztonságos csapadékvíz elvezetéshez, átépítésre szorul. A kapubejárók egy része a kőburkolatra épített vasbeton lemez, kis része betoncső átereszt. Átépítésük indokolt.

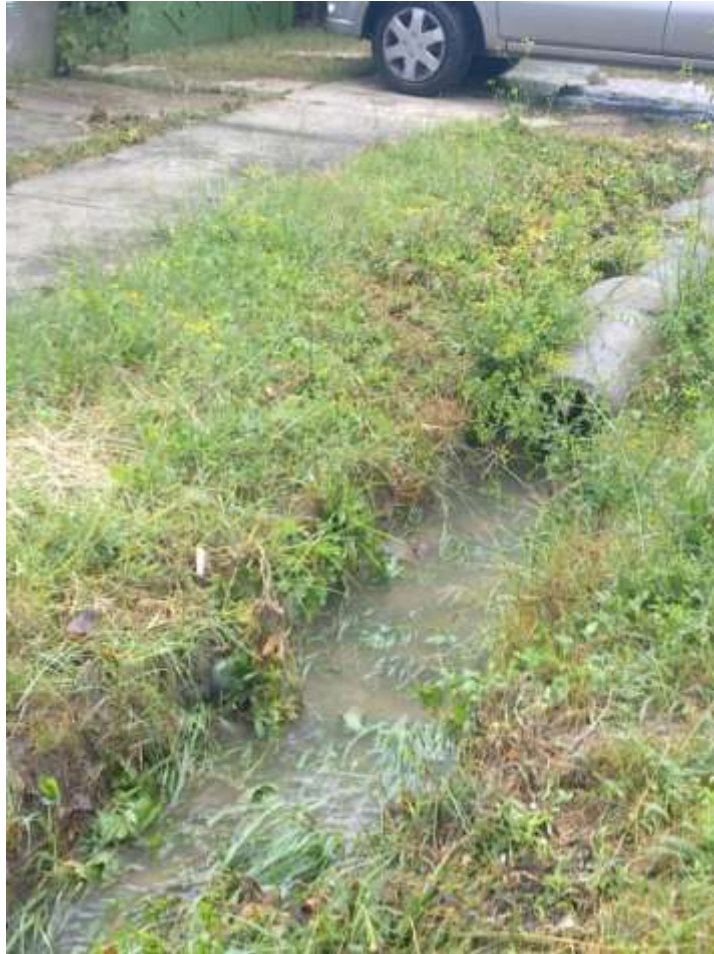
9. ábra: A Dózsa György utcában épült kapubejárók kis része betoncső átérész. Átépítésük indokolt.

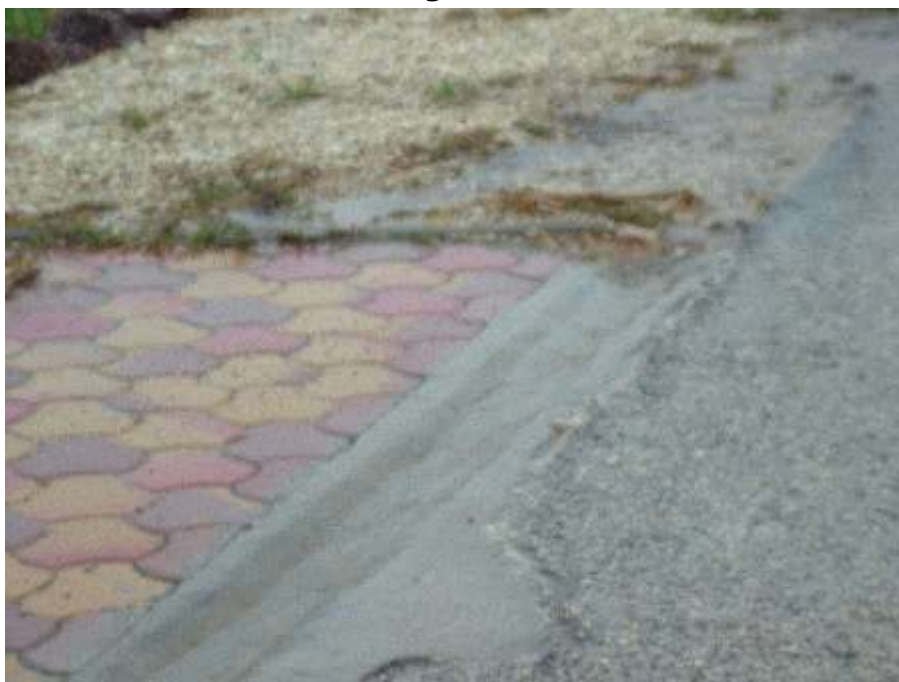
10. Ábra: A Dózsa György utca egyes szakaszain nincs kiépített csapadékvíz-elvezető csatorna. Ebben az esetben a környező ingatlanok udvarába beömlő víz komoly toxikus fertőzések forrása lehet, melyek észlelése csak évek múltán lehetséges

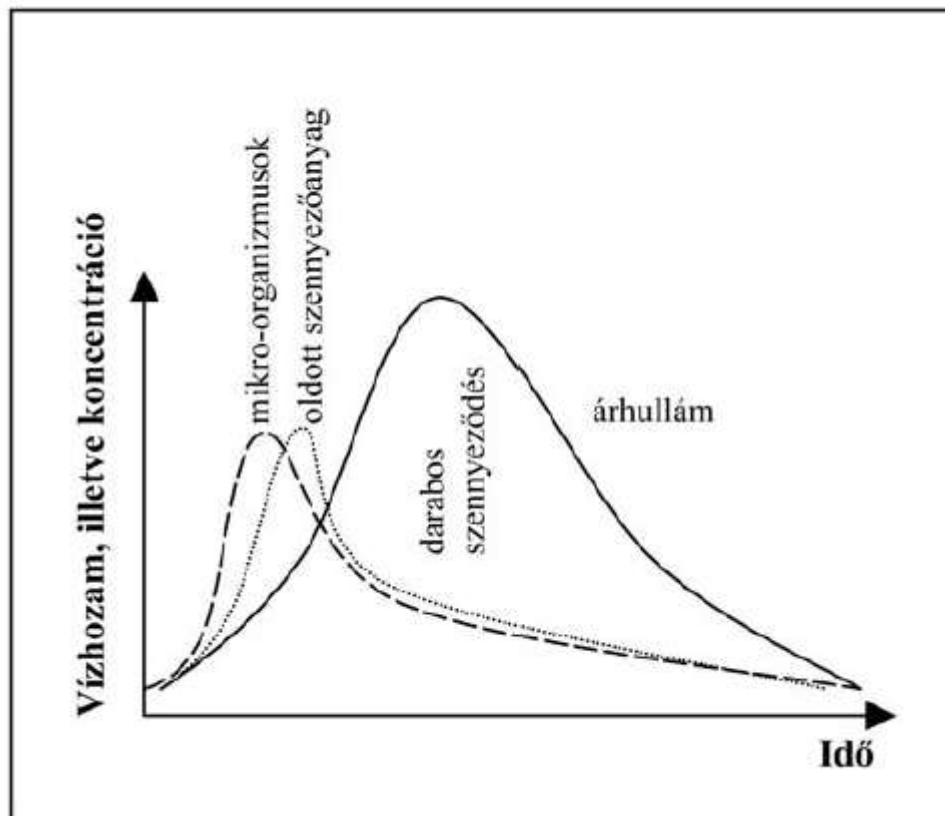
11. Ábra: Az első szennyezéshullám megjelenése nagy esőzések után

településrészi lefolyásnak a befogadó víz minőségére gyakorolt hatását nehéz pontosan meghatározni, mint ahogy az ellenintézkedések hatékonyságát is nehéz előre jelezni (Starosolszky 1990). Gyakran fordul elő a toxikus határérték túllépése, különösen a lefolyás kezdeti szakaszában.

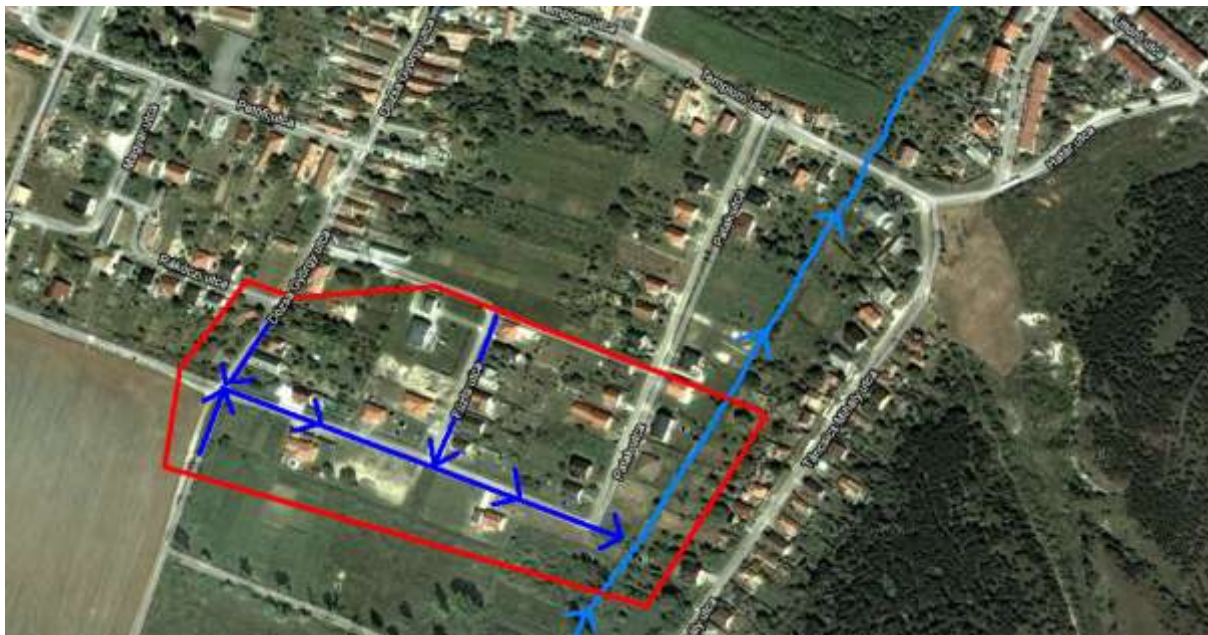
12. ábra: A projektterületről közvetlenül a Bendolába elfolyó csapadékvizek

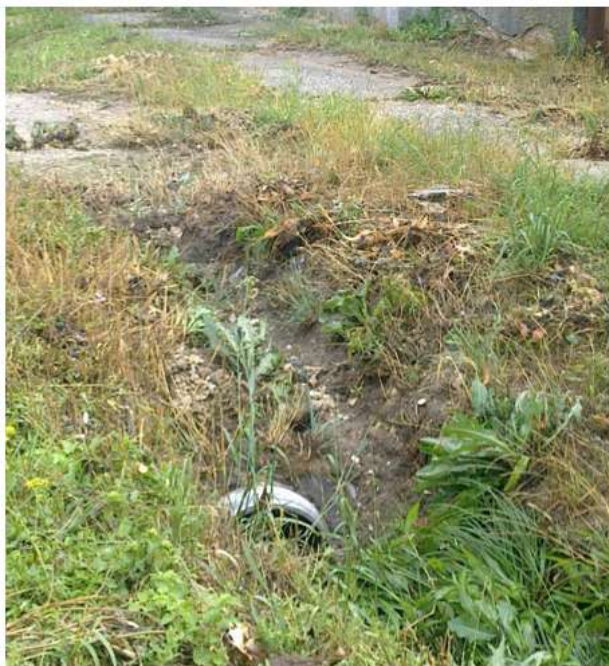
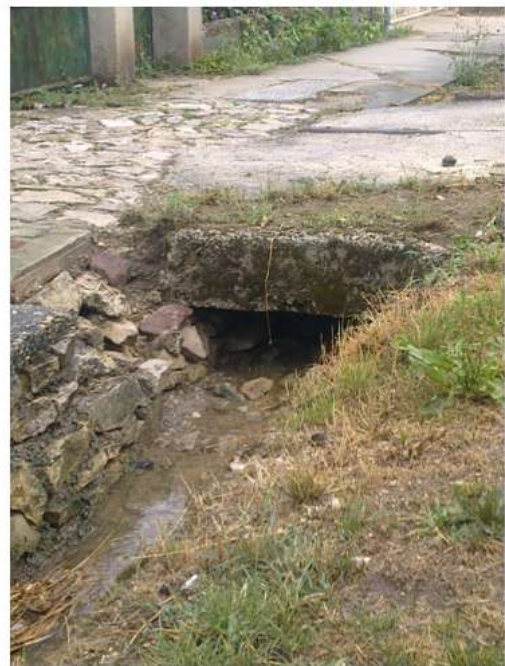
13. Ábra: A Dózsa György utcában sok helyen az árok teljes mértékben beomlottak, sőt egyes helyen kiépítésre sem kerültek. A beépített átvezetők mérete nem felel meg az összegyűlő víz megfelelő elvezetésének. A kapubejárók feletti beton fedlapok kicserélése, és egyúttal a bejárók szintjének megemelése szükséges (Lásd: CS-E 5.2-A rajz)

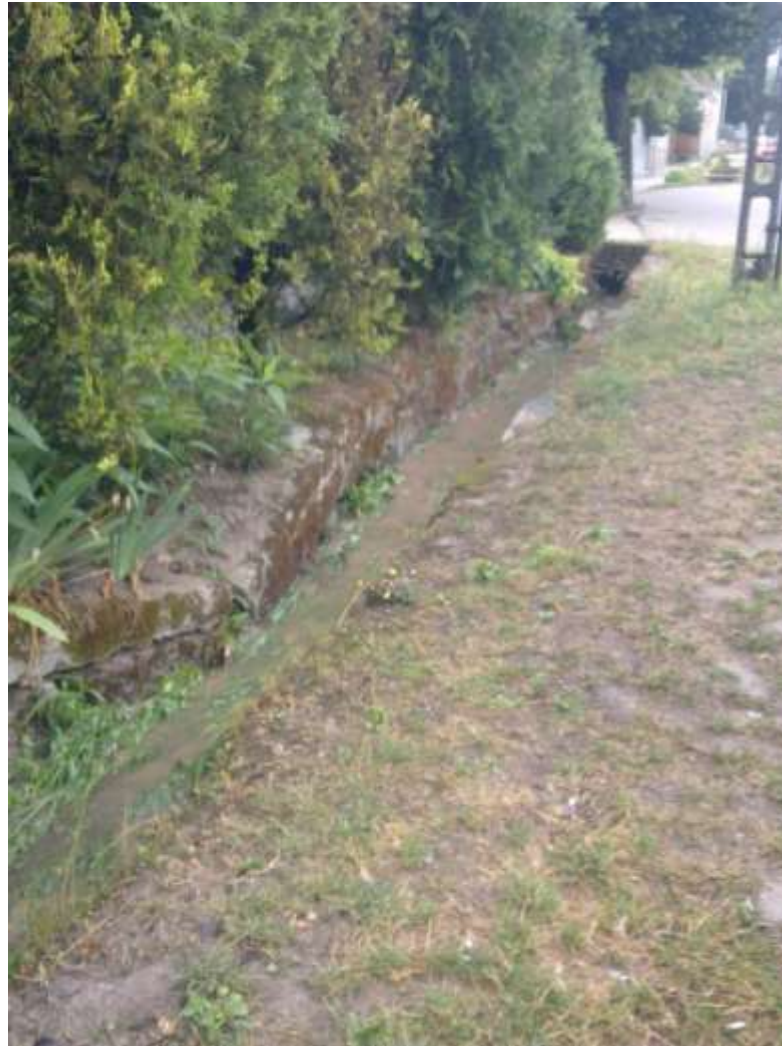
17. ábra: A jelenlegi burkolt medrű csapadékvíz-elvezető árkok csekély vízállító kapacitása állandó problémaként jelzi az Önkormányzat és a lakosság felé: a csapadékvíz-elvezetés nem megoldott.

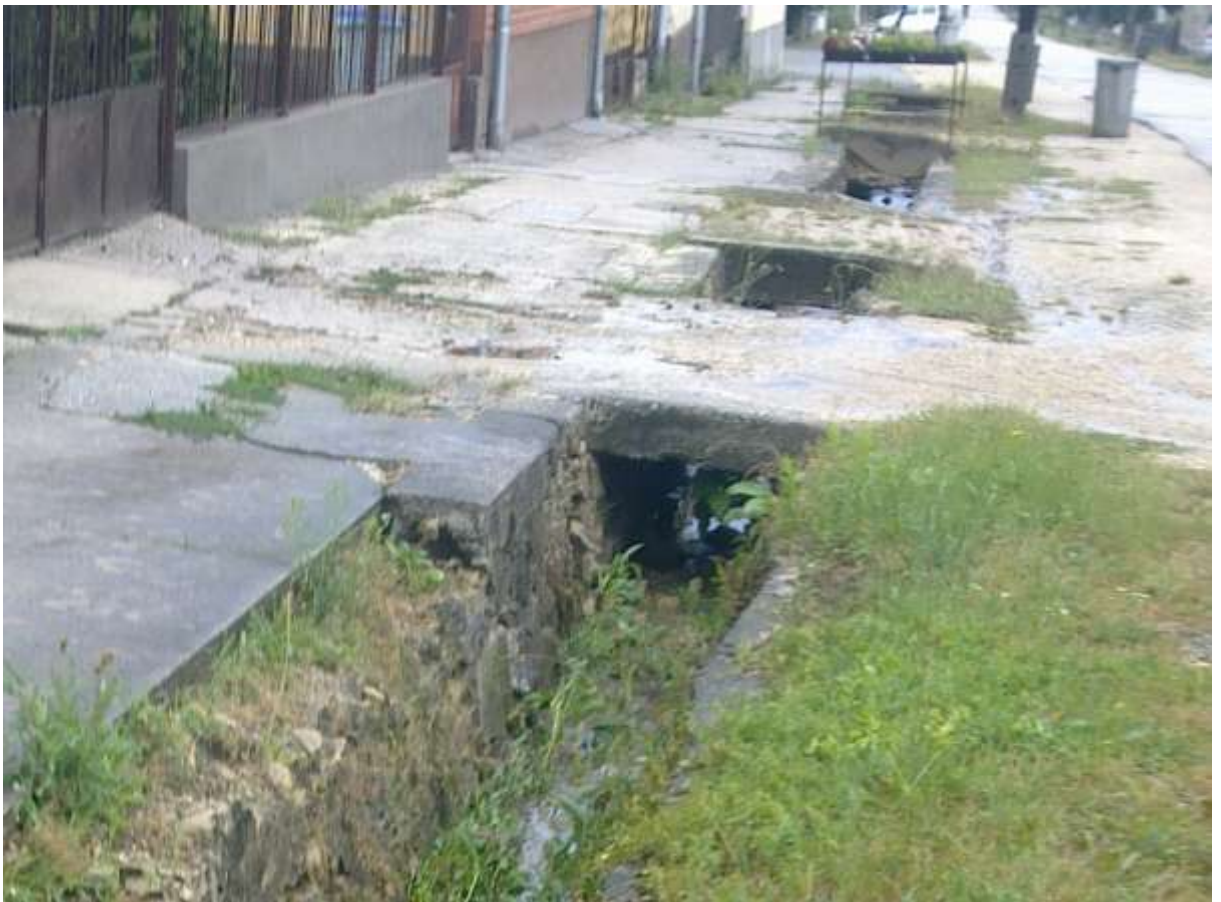
19. ábra: Az új árokburkolat magassága, és a tervezett vasbeton fedlap vastagsága miatt a kapubejárókban új magasság alakul ki. (CS-E 5.2-A rajz.) – a képen látható jelenlegi állapot nem megfelelő

A kapubejárók kialakítása a burkolt árok tovább vezetésével történik. A kapubejárókban 4-4 m vb. fedlap biztosítja az átjárást. Az egységes kinézetet térkő burkolattal biztosítjuk. A térkő burkolattal kell biztosítani a szint kiegyenlítést az út széle és a járda irányába, mivel az új árokburkolat magassága, és a tervezett vb. fedlap vastagsága miatt **a kapubejárókban új magasság alakul ki. (CS-E 5.2-A rajz.)**
